# VÍZPART

## A 2006. évi rendkívüli árhullám levonulása az ATIVIZIG működési területén

a 2006. február 26. – 2006. május 19.  
között történt árvízvédekezésről  
a 20. évforduló alkalmából

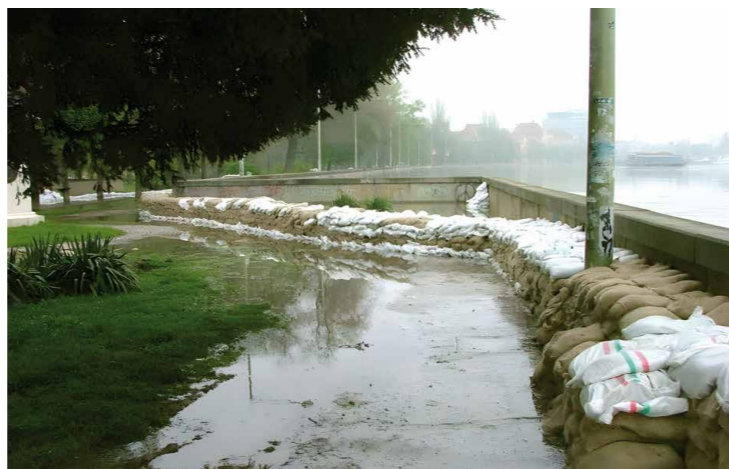
lett volna alkalmas tovább magasításra, hiszen az oldalfalon terhelt szögtámfal helyzeti állé-konysága jelentősen lecsökken. A magasítást csak a teljes magasságában homokzsákokból (a meglévő partfal mögé) kiépített védmű ma-gasításával lehetett volna biztosítani. (Ilyen védmű kiépítésének becsült anyagigénye az ellennyomó medencékbe beépített zsákok szá-mát meghaladóan: 160.000. db homokzsák.)

11. kép - Partfal mögötti ideiglenes magasítás kiépítése

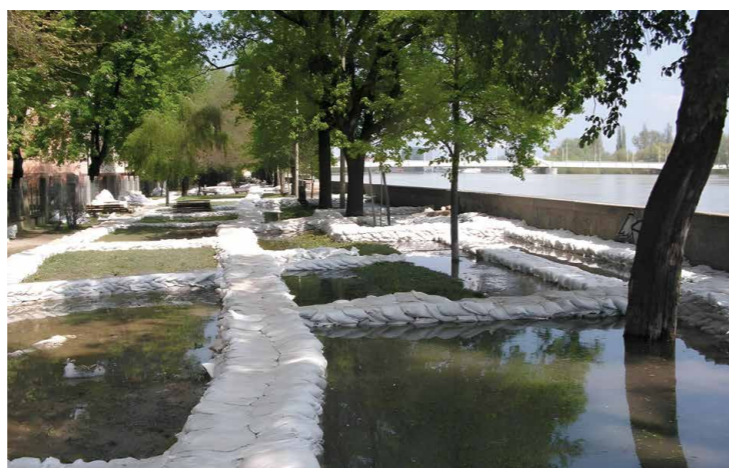
Általánosságban megemlíthető, hogy a parapetfal szerkezeti csomópontjai hibásan épültek, a fedpallók és a kéregpanel vasalá-sánál betonfedés gyakran nem volt, ugyan-akkor az építészeti ágyazati kötések hanyag-ul készültek, de az újonnan visszahelyezett fedpallók ágyazása sem volt megfelelő. A vas-beton szögtámfalként épített védmű vízzárás tekintetében is rosszul vizsgázott. A fal tel-jes hosszán szerkezeti és kontúrszivárgások, csorgások fordultak elő. Az átjutott vízmen-nyiség csökkentésére olykor két-háromszintű (esetileg 7 szintű) homokzsák szegélyezésű ellennyomó medencesor kiépítése vált szüksé-gessé.

12. kép - Partfal alatti szivárgások miatt kiépített ellennyomó medencék

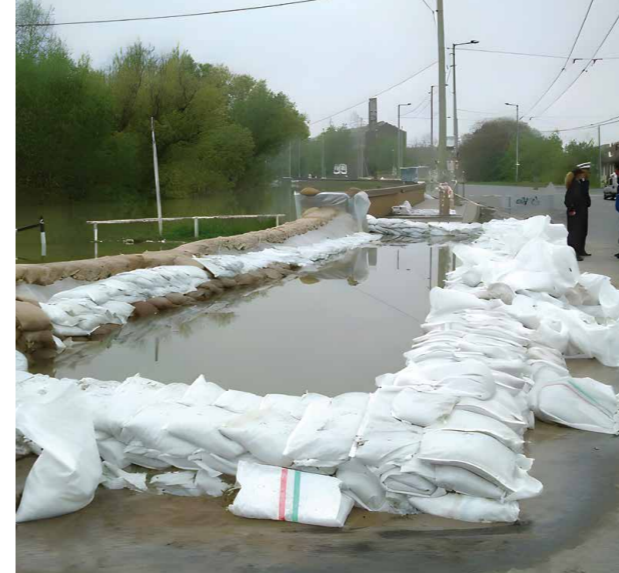
13. kép - Felső Tisza-parti ideiglenes zárás

Az átfolyt vízmennyiség eláztatta a Felső-Ti-szapart útburkolat alépítményét, így a további károk megelőzése érdekében, a forgalmat tel-jes hosszon le kellett zárni.

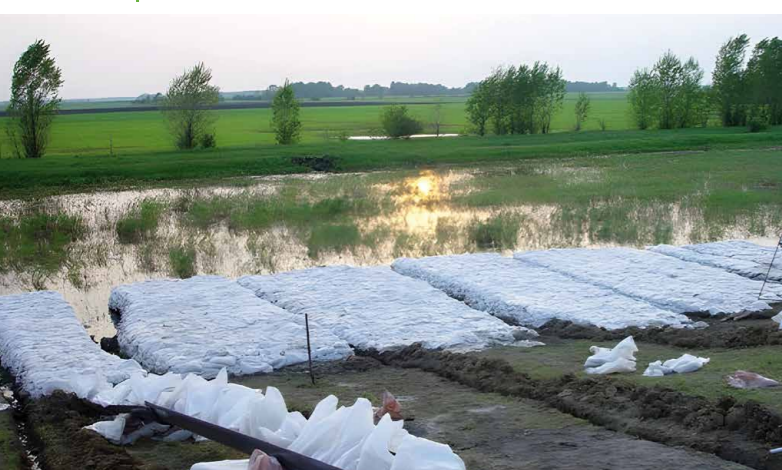
- A 11.02.03. őrzárás 46+300 tkm szelvényében kezdődő ún. „Kunmátyási töltéspaplanozás” mentett oldali 1:4-es rézsúja a rézsúoldal feléig felázott. Ezt követően hosszirányú repedés jelent meg mintegy 50 fm hosszban, a rézsúoldalon, mely 1 cm/óra sebességgel tágult és süllyedt. A rézsúoldal megcsúszásának bevédelmét azonnal megkezdték. A rézsúban hosszirányú barázdákat-árkokat alakítottunk ki egymástól kb. 3 m távolságra mintegy 30-40 cm mélységgel, mely elősegítette az elnehezült rézsúból való vízkivezetést. Ezzel párhuzamosan bordás leterhelést kezdtünk építeni a mentett oldali előtér 10 m-es sávjában, amely a rézsúoldal alsó részén támasztó testként is funkcionált. 36 óra leforgása alatt a repedés, illetve megcsúszás hossza elérte a 80 métert és a függőleges elmozdulás a 3-4 métert. 60 óra alatt sikerült a megcsúszást illetve a rézsúoldal tovább repedését teljes egészében megállítani. A felhasznált homokzsák mennyiség 130.000 db volt.

14. kép - Töltés mentett oldali rézsújének megcsúszása és stabilizálása

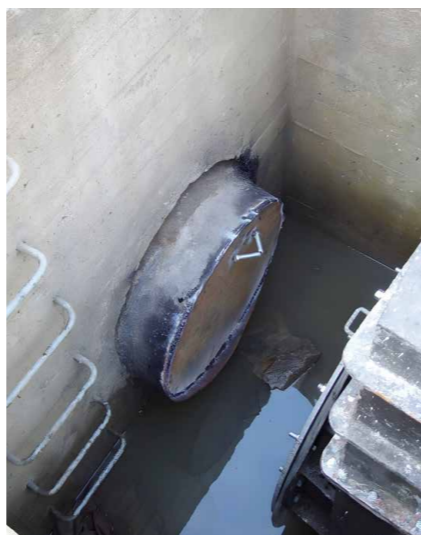
- A Gyevífoki csatorna vízszintje a fakadóvizek és a lehullott jelentős mennyiségű csapadék hatására meghaladta néhány helyen a csatorna partéleit, így a vízszint csökkenése és szinten tartása vált szükségessé szivattyúzás útján.

16. kép - Gyevífoki csatorna ideiglenes lezárása

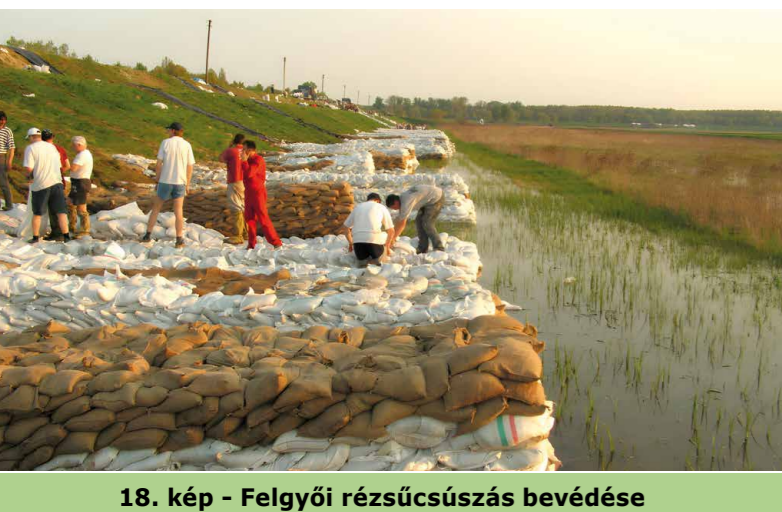
18. kép - Felgyői rézsűcsúszás bevédése

- Mentett oldali rézsű csúszás bevédése a 72+250-72+300 szelvények között. (Bordás megtámasztás, vízdoldali fólia védelem).
- Padka és rézsű bevédés épült bordás megtámasztással és terheléssel a 70+750-72+950, 74+600-74+900 szelvények között.

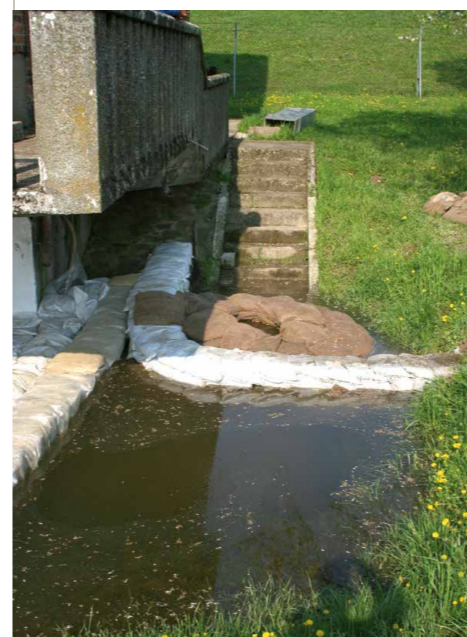
A Körtvélyesi szivattyútelep alsó lépcsőjénél a gépész buzgárosodást észlelt. A jelenséget az előre odakészített anyagokból (60 m<sup>2</sup> fólia, 100 db homokkal töltött árvízvédelmi zsák), ellennyomó medence kialakításával sikerült megfékezni, így mintegy 120 cm-es vízoszlopot tudtunk ellennyomásként biztosítani. A jelenség további szigorú felügyeletét megoldottuk.

20. kép - Buzgár a Körtvélyesi szivattyútelepen

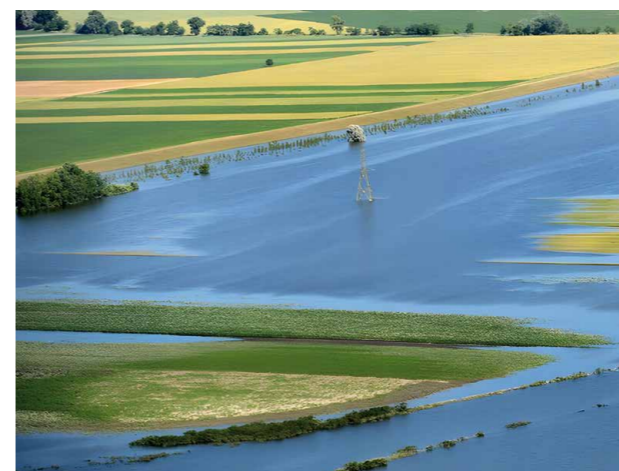
**Fakadóvíz:** Az árvízi védvonalon jelentős területet borított fakadóvíz, betudható ez a jelentős és hosszasan elnyúló árhullámnak. A védvonalon mintegy 500 ha volt fakadóvízzel borítva (10 m-es sáv és a 10 m-es sávon kívüli összterület a védvonalon). Kritikusabb helyzet Kiszombor környékén a kiszombori körforgalom és a 43 sz. főút által behatárolt rész, valamint Újszeged belterület és Klárafalva töltéssel szomszédos belterületi részén alakult ki.

28. kép - Fakadóvíz a Vedresházi őrjárásban

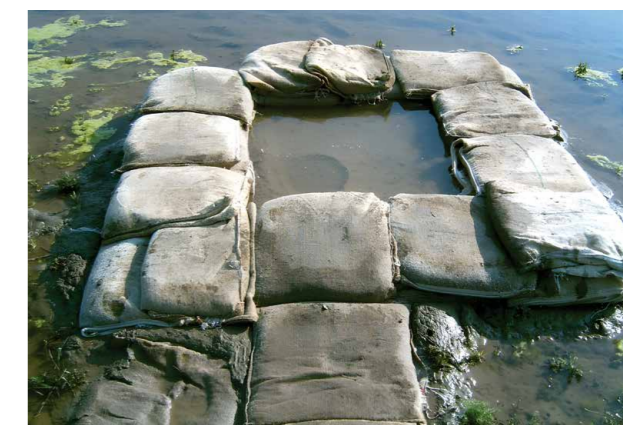
29. kép - A Kiszombori buzgár

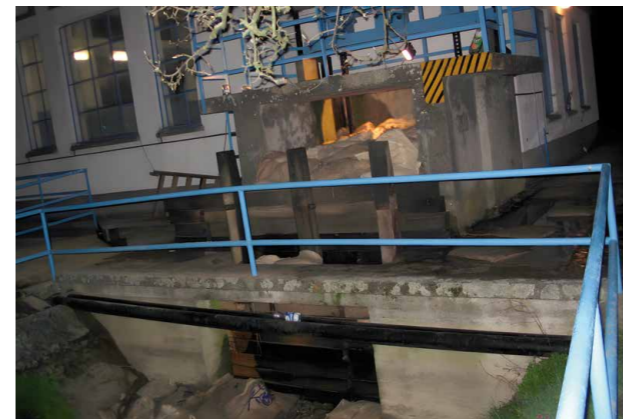
31. kép - A Makói szivattyútelep mentettoldali elzárásának meghibásodása

Azonnali kétsoros gerendazárás melletti homokzsákos megtámasztást építettünk. A kétsős gerendasoros zárás és a zsilip tábla közötti teret 3-3,5 m magasan homokzsákokkal megtámasztottuk. A gerendasoros zárást az átszivárgó vizek visszatartására kívül megtámasztottuk. A csatlakozó földmedrű csatornán ellennyomó medencét alakítottunk ki. 6.000 db homokzsákot építettünk be.

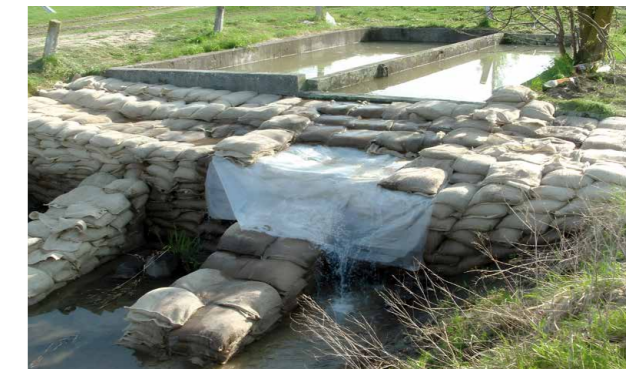
sztmártoni belterületi nyúlgátat megerősítettük. A 7+274 tkm szelvényben lévő Nagytőkei vízkivétel NA 600-as nyomócső mentett oldali csillapító aknájánál tiszta vízzel csurgást észleltünk a vízdali tolózár nem kellő zárása miatt. A csillapító aknában homokzsákos ellenyomó medencét építettünk. Kunszentmárton belterületén a 17+700 tkm szelvényben, a töltéslábtól 80 m-re lévő szennyvízknában koncentrált vízbefolyást észleltünk. Az aknába a 17+760 tkm szelvényben lévő téglalobozatú csapadékvíz keresztezésen keresztül jutott be a Körös folyó vize. A csatorna mentett oldali végénél lévő rácsos víznyelő aknát homokzsákokkal feltöltöttük.

37. kép - A nagytőkei vízkivétel mentettoldali aknája
