Megfelelő a védelmi művek állapota az Alsó-Tisza vidékén

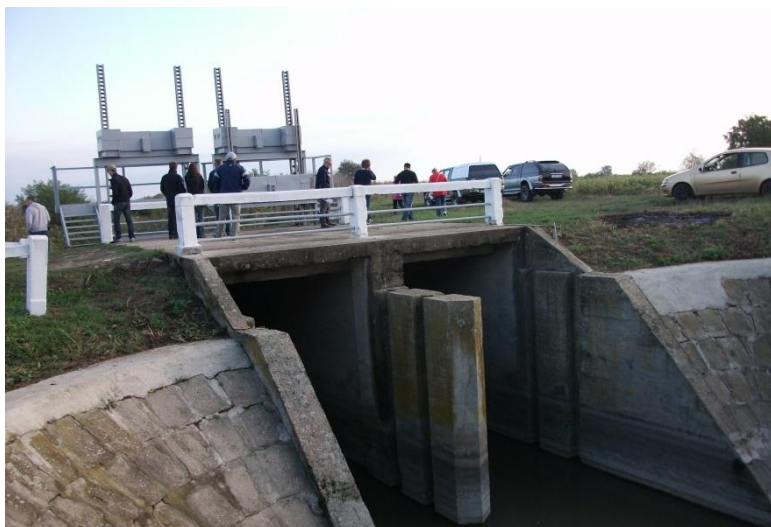
Belvízvédelmi műtárgy szemle

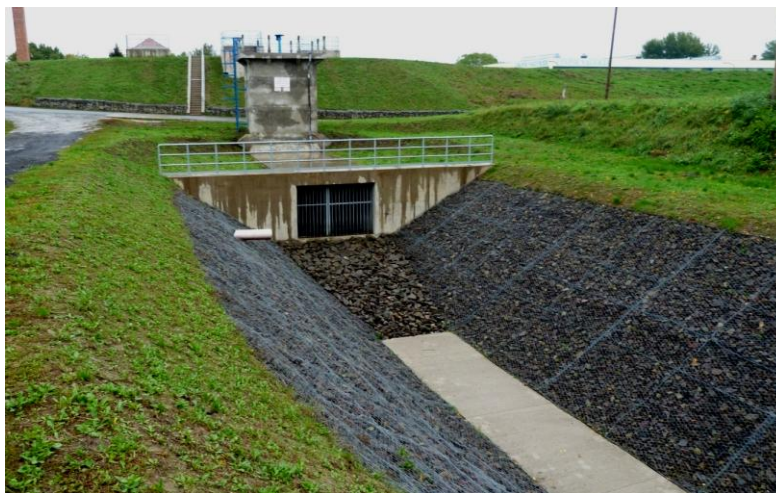
A Tápéi szivattyútelep vízdali elzárása
