# VÍZPART

## A 2006. évi rendkívüli árhullám levonulása az ATIVIZIG működési területén

a 2006. február 26. – 2006. május 19.  
között történt árvízvédekezésről  
a 20. évforduló alkalmából

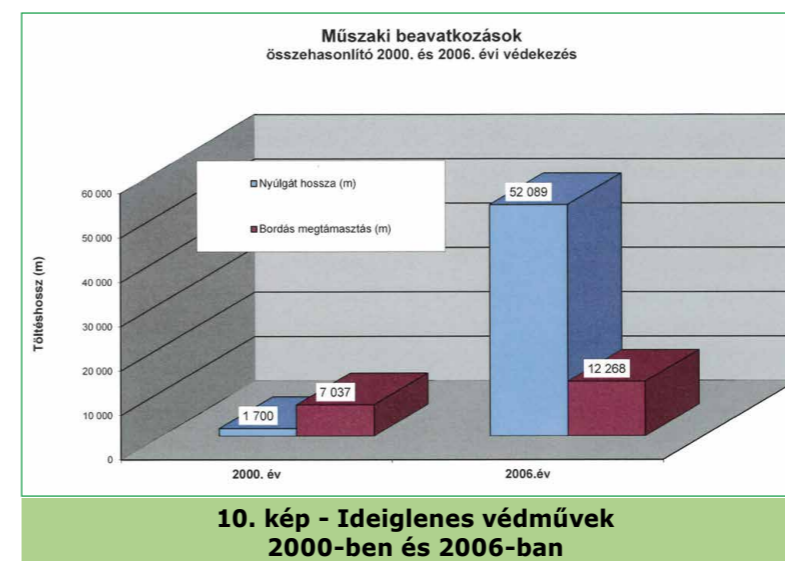
10. kép - Ideiglenes védművek 2000-ben és 2006-ban

Fakadóvizet nagy területen, a védtöltések mentén összesen 962 hektáron észleltünk. Csurgás 762 helyen jelent meg, átázásokat, altalaj felpuhulásokat tapasztaltunk és több mint 33 db buzgárunk volt.

52.092 fm hosszan kényszerültünk a töltések magasítására, a mentetoldali rézsú állékonyosságának növelése 12.268 fm-en volt szükséges bordás megtámasztás építésével. A vízoldali rézsú hullámverés elleni védelmére mintegy 2,6 km hosszban volt szükség.

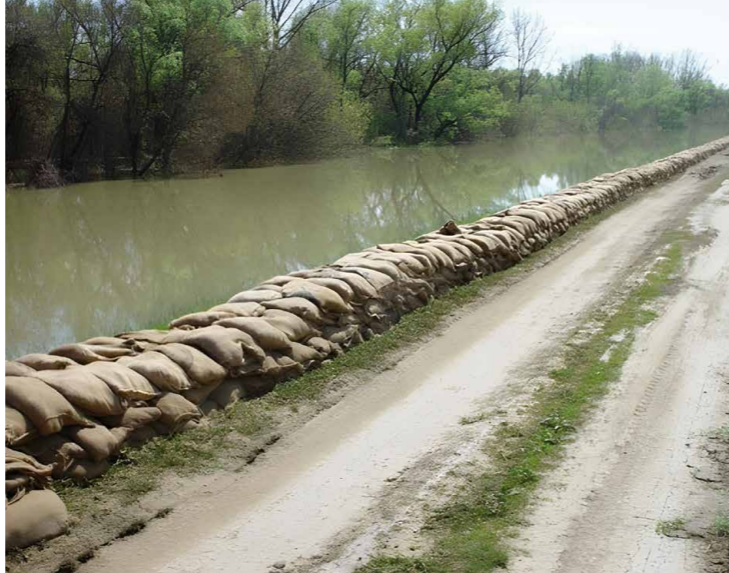
15. kép - Nyúlgát építése

- A 49+950-50+050 és 50+250-50+300 tkm közötti mentett oldali 10 m-es védősáv felpuhulásának bordás leterhelésére 18.000 db homokzsákot használtuk fel.
- Nyúlgát építésre került sor a 11.02.02, valamint a 11.02.05 őrzárások területén összesen

2.000 fm hosszban közel 25.000 db homokzsák felhasználásával.

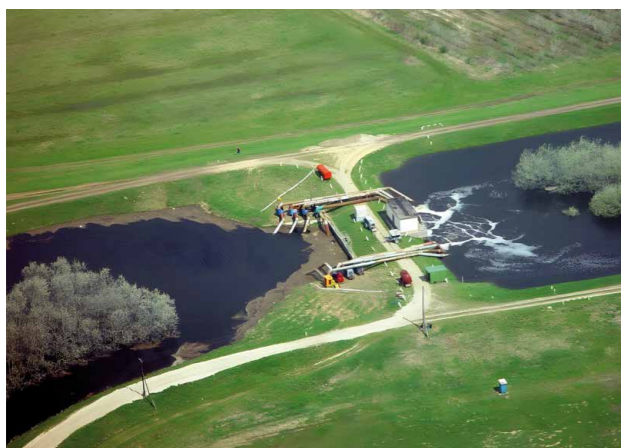
17. kép - Dongér provizórium a Benedek zsilipnél

- Az észlelt jelenségek jobb megfigyelhetősége érdekében kaszálás történt a mentett oldali 10 m-es sávon és a rézsűn.
- Provizórikus szivattyútelep kiépítése valósult meg a Benedek zsilipnél a Műszaki Biztonsági Szolgálat vezetésével.

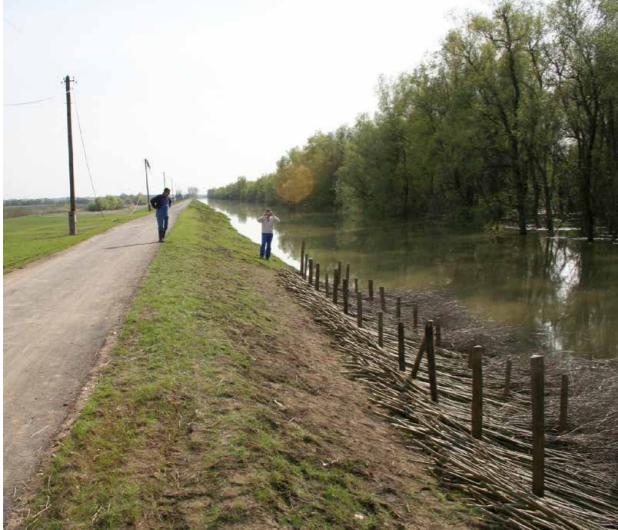
23. kép - Hullámverés elleni védelem rőzseművel

delméhez szükséges rözse kitermelését és a kötegelést. A kitermelést a Hódmezővásárhelyi Szakasztechnika gépésze végezte Husquarna típusú motoros cserjevágó gépével. A munkát közmunkások segítették. Az elkészült kötegeket a helyszínre szállítottuk és megkezdjük a rözsemű építését. A hullámtéri csatornával szemben lévő leginkább kitett rézsűn, 60 fm hosszban rözselápot alakítottunk ki. A kevésbé kitett szakaszokon ollós karózással alakítottuk ki a hullámverés elleni védelmet.

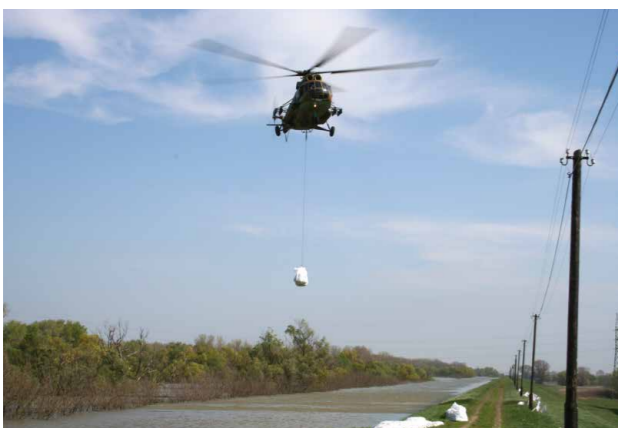
24. kép - Légi szállítás a Porgányi őrzárásban

bag zsákok töltését a BVI vállalta. A szükséges szerszámokat anyagokat és eszközöket (100 lapát, 30.000 homokzsák, 300 big-bag, 50 sodrony kötél) az intézet területére kijuttattuk. A töltéskorona átázottsága miatt a homokzsákok szállítása gépjárművekkel nem volt megoldható, ezért megszerveztük a légi úton történő szállítást. A honvédség által biztosított létszámból (100 fő) 50 fő a Porgányi gátórháznál (Tisza bp. 16+661 tkm) 50 fő pedig az SZT-11 olaj- és gázvezeték keresztezésénél (Tisza bp. 14+402 tkm) állt munkába. Feladatuk a big-bag zsákokban légi úton helyszínre szállított homokzsákokból kialakítandó nyúlgát megépítése volt. Az előrejelzésekből kedvezőtlen információkhoz jutottunk, így további magassági hiányos szakaszok nyúlgáttal történő emelésére volt szükség. A munka sürgőssé vált. A szállítójárművek számát szárazföldön és vízen is emelni kellett, továbbá a munkákat éjszakára sem szüntettük be. Összesen 11.595 fm hosszan emeltünk nyúlgátat.

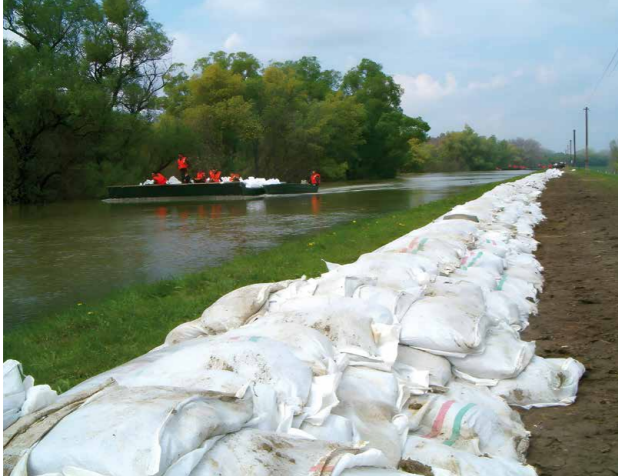
26. kép - Nyúlgát építés a 11.05 árvízvédelmi szakaszon

A Tisza magas vízállása miatt a magassághianyos helyekre 4.200 fm hosszban a Sulymostói őrzárásban a 63+900-70+600 tkm, a Szivágyi őrzárásban a 71+250-75+425 tkm szelvényei között szakaszosan nyúlgátat építettünk.

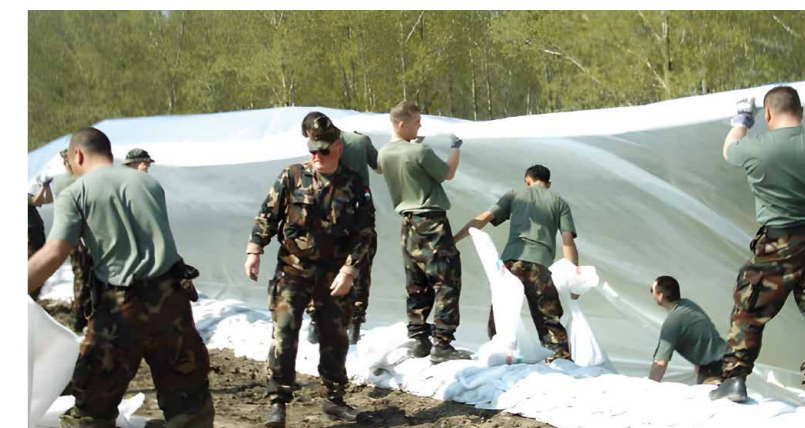
30. kép - Nyúlgát építés és hullámverés elleni védelem az Újszegedi őrjárásban

- A pincébe beszivárgó víz lokalizálása a Vakok intézeténél.
- Az Akácfa utca 7. számú ház bevédése a tulajdonos kérésére.
- Nyúlgát építés és fólia terítés a hossz-szelvény szerinti helyeken.

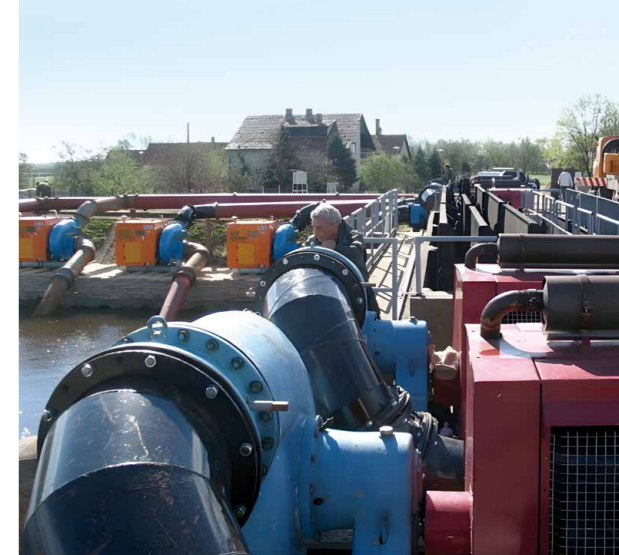
32. kép - A Dáli provizórium üzemelése 1

A magas víz és felgyorsult sebessége mind az alvízi mind a felvízi oldalon a burkolatokat jelentősen megrongálta, a talajt a sejtidomok közül és alól kimosta.

A besuvadást és a burkolatokat helyre kell állítani, a felvízi padkát a szivattyúállások fogadására alkalmas szintre (+1 m-re) kell emelni.

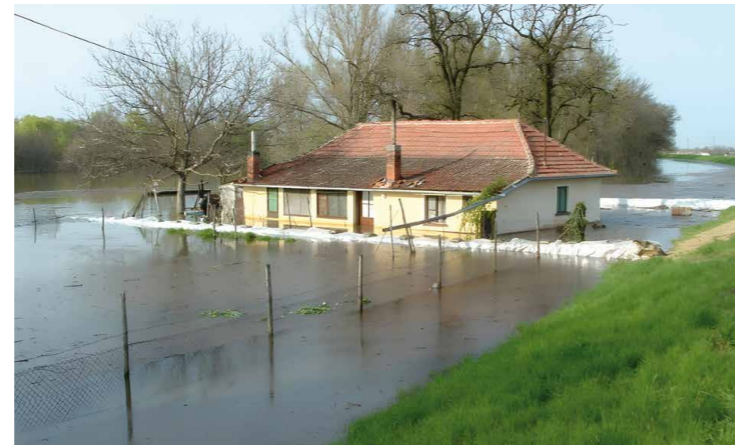
34. kép - Hullámtéri lakóingatlan bevédése

A Nagytőkei önkormányzat a 6+350 tkm szelvényben lévő hullámtéri lakóingatlan április 5-én homokzsákokkal körberakta. A beavatkozáshoz a védelemvezetés szakmai segítséget adott.

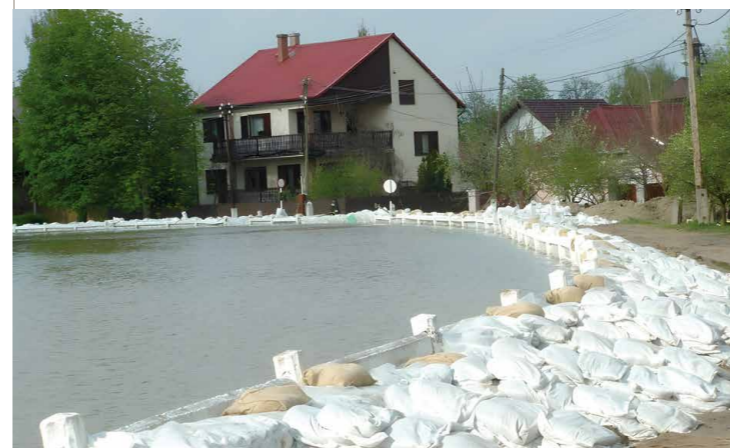
35. kép - Nyúlgátépítés Kunszentmárton belterületén

2006. április 13-án a Kunszentmártoni mélyvezetésű csapadékvíz befolyók vízdali vakkarimás zárását bűvárokkal elvégeztettük és ezen a napon 7200 db homokzsák, 180 m<sup>3</sup> homok és 1240 m<sup>2</sup> műanyag fólia felhasználásával befejeztük a nyúlgát építését.

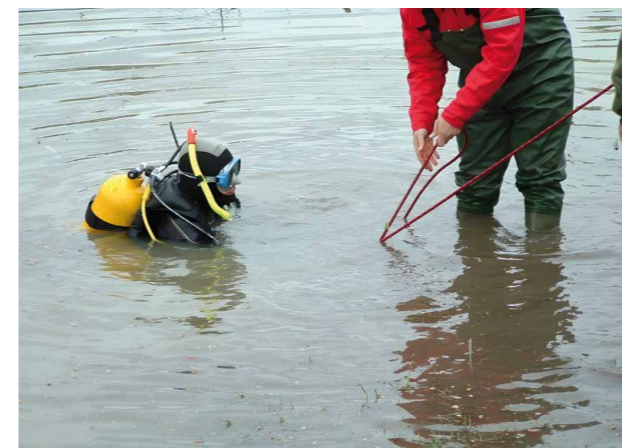
36. kép - Csapadékvíz kivezetés elzárása bűvár segítségével
